# Fallstudie

## *Monitoringlösung für Parkhäuser* *(Instandsetzung)*

## Projekt Neubau Parkhaus

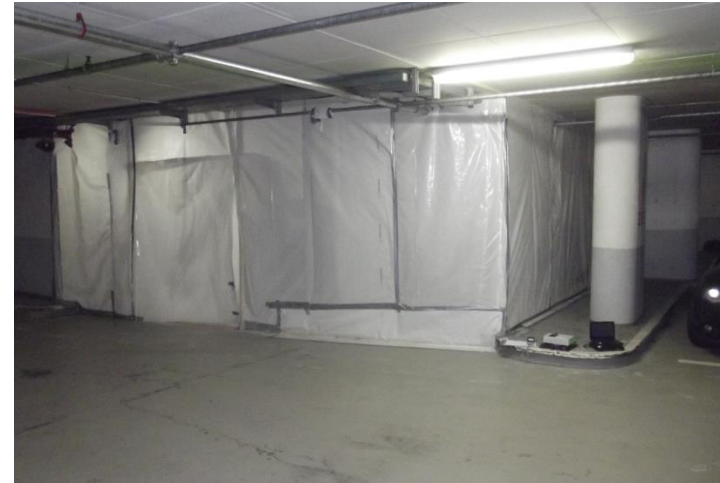
In Folge von hohen Belastungen (mechanisch / Chlorid ) wurden Schäden (Risse / Abplatzungen) in den Etagen der Tiefgarage sichtbar. Um ein genaues Bild der Schäden zu erhalten wurde die Tiefgarage untersucht und die Schäden katalogisiert. Der Bauherr beauftragte eine Probeinstandsetzung, um die Instandsetzungskalkulation zu verifizieren und eine dem Objekt und den Schäden entsprechende Instandsetzungstechnologie festzulegen. Zum Einsatz soll das Instandsetzungsprinzip „W“, sowie der Entzug von Salzen aus den Stützen kommen. Zur Absicherung wurden Feuchtigkeits- und Korrosionsmonitoringsysteme von BS2 eingesetzt.
